兵庫県まちづくり技術センターだより

55号

下水処理施設の防災対策

～高潮被害を受けた武庫川下流浄化センターと兵庫東スラッジセンター～

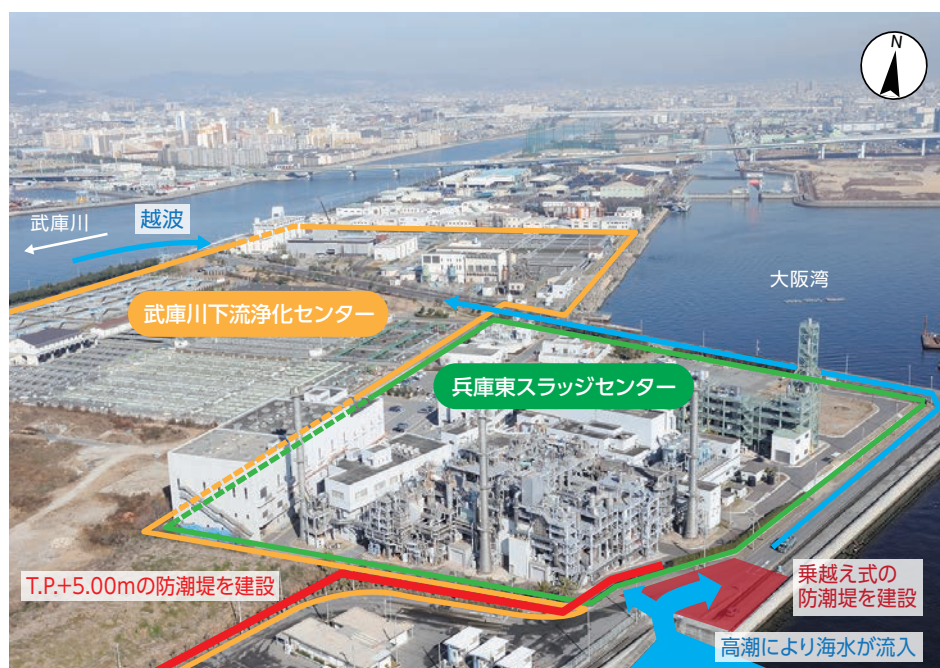
武庫川浄化センター及び兵庫東スラッジセンター航空写真  
スラッジセンター南側から既設防潮堤の縁を回り込むように海水が流れ込んだ。また、西側を流れる武庫川からの越波による浸水も発生した。

浄化センターとスラッジセンターでは、平成30年9月の台風第21号に伴う高潮により、処理場が浸水するというかつてない被害を受けました。9月4日の14時過ぎ、台風の接近とともに近隣の尼崎港でT.P.+3.53mの観測史上最高潮位を観測し、ほぼ同時刻にスラッジセンターの南側から回り込むように海水が流入しました。高潮対策を進めている最中でしたが、護岸高がT.P.+3.20mの部分が残っており、ここが海水の入り口になってしまいました。

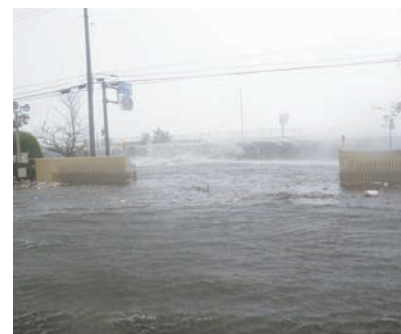
武庫川からの越波による浸水

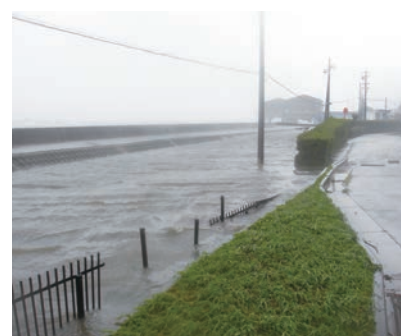
海水が流入したスラッジセンター東側の道路

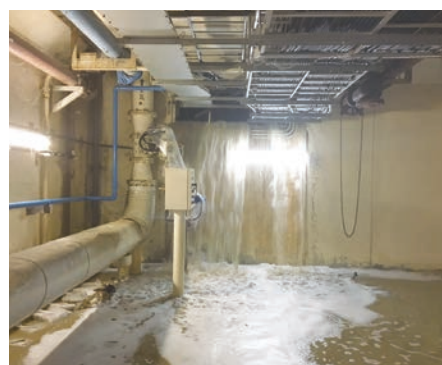
管廊壁面の開口部から滝のように流れ落ちる水

この影響で浄化センター、スラッジセンターともに最大で約1m浸水し、浄化センターでは、地下の管廊<sup>※</sup>に海水が流れ込み、地下2階部分が完全に浸かりました。地下1階には主に配線・配管関係、地下2階には機械・電気設備が納まっており、水に浸かった設備類は、ほぼ全てが使えなくなりました。浸水に備えて管廊の出入口を土嚢で止水していたのですが、出入口ではなく場内の土の部分から浸み込んだ海水がコンクリート構造物の開口部から侵入したことは想定外でした。管廊内に土嚢を積んで被害を最小限に食い止めようとしたのですが、水の勢いを止められず、なす術がない状態で、一部の設備が被災したものの水処理全体が停止しなかったことが、せめてもの救いです。また、隣設のスラッジセンターでは、浸水の影響でモーター類を中心に周辺機器類が故障し、3基ある焼却炉が全て停止してしまいました。

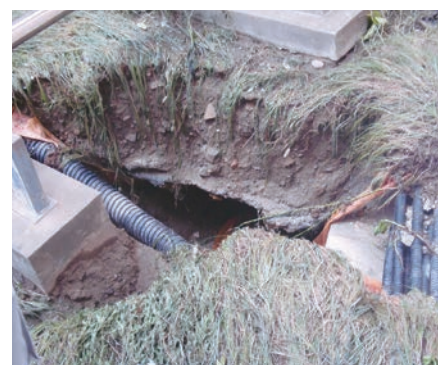
海水の侵入により発生した陥没

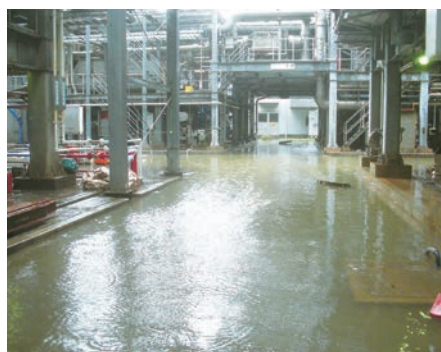
スラッジセンター浸水状況

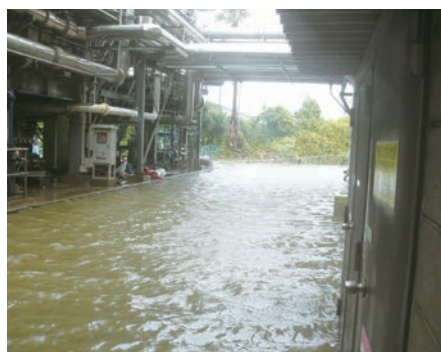
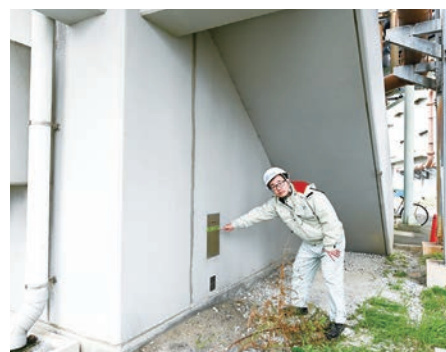
スラッジセンターの浸水痕（最大1m）

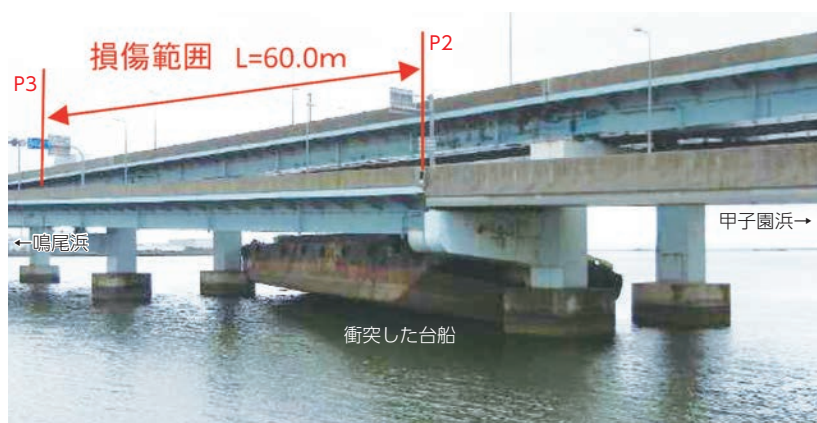
船舶が衝突した状況

鳴尾橋は、平成5年に供用開始され、西宮市の甲子園浜と鳴尾浜を海上で結ぶ路線として重要な役割を担っています。今回の船舶衝突事故では、強風で流された船が橋脚P2とP3の間に南側からぶつかり、60mの橋桁が損傷するとともに、P2ジョイント部で水平方向に約40cmずれました。仮復旧により東行き車線が暫定供用されたものの西行きは通行不能のままで、迂回する車両で周辺の道路が渋滞するなど社会的影響が大きく、早期の本復旧が望まれました。

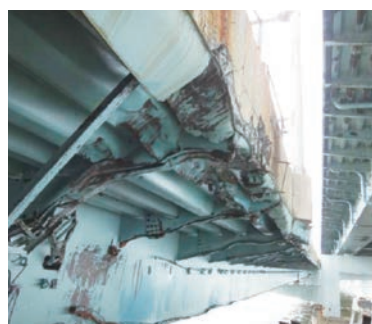
床版張出部の損傷状況

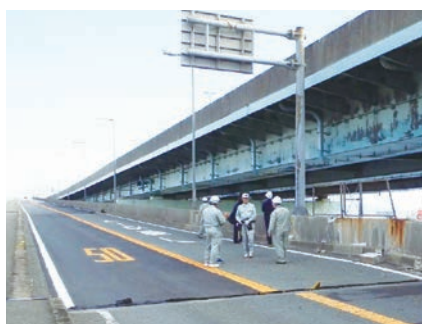
水平方向のズレ(約40cm)

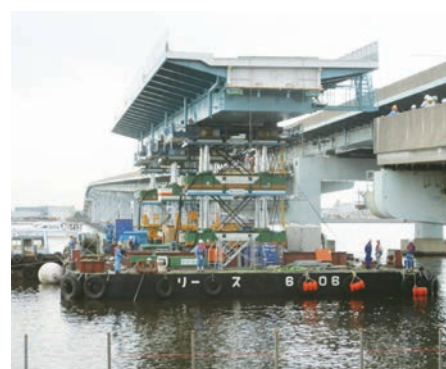
桁をジャッキアップして北側より進入

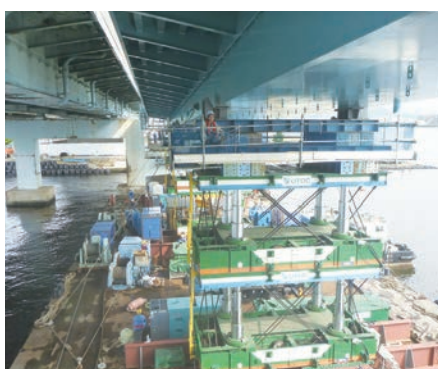
潮待ち+ジャッキダウンにより桁を据付

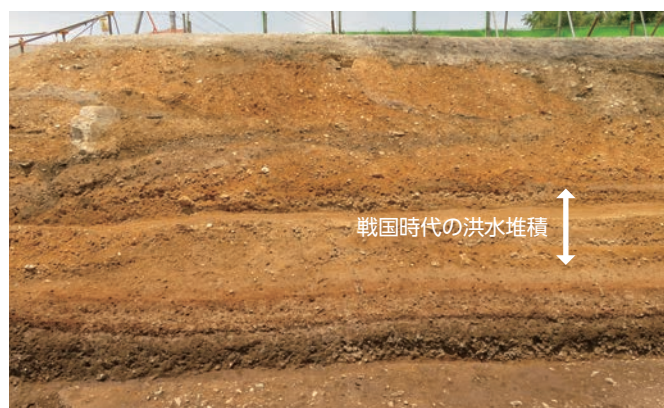
E 地区 戦国時代の洪水跡の地層断面

戦国時代の洪水跡も発見されました。洪水で谷奥から運ばれてきた土砂が、厚さ0.5～2mも堆積したと見られま

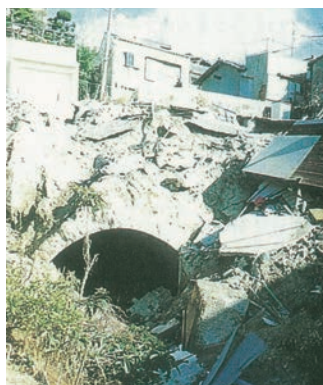
被災時(吐口側旧坑口1995年1月)

湊川隧道は、明治34年に完成した延長680mの河川トンネルです。地震により、吐口側坑口の崩壊、トンネル内レンガの剥離・亀裂及びアーチ部の垂れ下がりなどの被害を受けました。

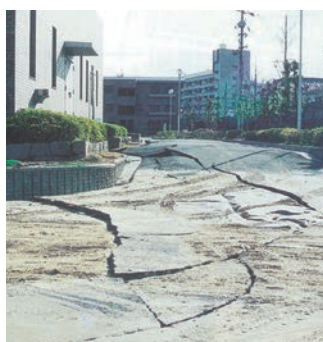
被災時(1995年1月)

瓦木ポンプ場は、西宮市内で発生した生活污水を処理場まで運ぶ役割のほか、雨水を河川へ排水する機能もあります。地震により施設運転に影響するほどの被害はありませんでしたが、液状化により場内道路が大きく波打ち、舗装が壊れるなどの被害が出ました。
